**POR MEDIO DEL CUAL SE CIERRA INDAGACIÓN PRELIMINAR Y SE APERTURA E IMPUTA PROCESO DE RESPONSABILIDAD FISCAL BAJO EL PROCEDIMIENTO VERBAL RADICADO No. 01-01-2020-002-2024**

✚ **ENTIDAD AFECTADA:** EMPRESA DE DESARROLLO URBANO Y VIVIENDA DE INTERES SOCIAL EDUBA.

2. Que según las denuncias realizadas por la comunidad se establecen unas Presuntas deficiencias constructivas en algunas de las viviendas del Conjunto Residencial en cuestión (Colinas del Norte Fase I), obra efectuada a través de Contrato Fiduciario suscrito entre EDUBA y la Fiduciaria Popular S.A. como vocera del patrimonio autónomo derivado PAD, que a su vez generó el Contrato cuyo objeto fue "CONSTRUCCION DEL PROYECTO INMOBILIARIO DE VIVIENDA DE INTERÉS PRIORITARIO DENOMINADO COLINAS DEL NORTE- FASE 1, REDES ELÉCTRICAS Y OBRAS DE URBANISMO"

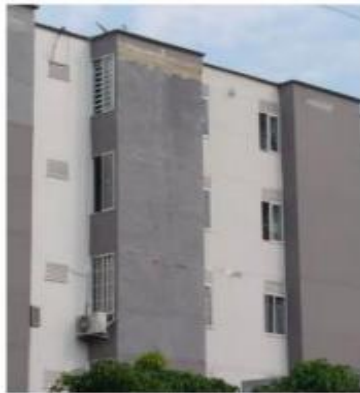
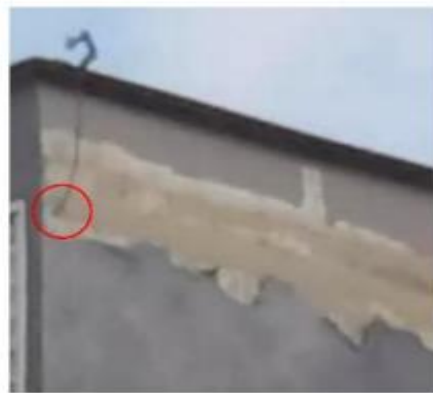
10. ¿Considera EDUBA que puede existir una relación directa entre la perforación de los muros estructurales de fachada y la afectación en el acabado final de la misma, se anexa registro fotográfico ilustrativo?

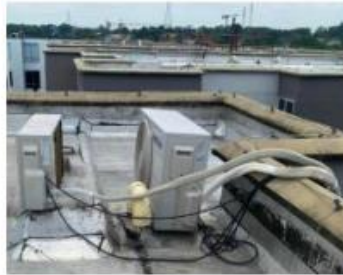
12. ¿Considera EDUBA que puede existir un nexo causal entre las filtraciones de agua de las placas del 5 piso y el haber colocado unidades condensadoras de aire acondicionado, cables, regletas y otros elementos extraños que obstaculizan la libre circulación del agua lluvia que además acumulan suciedad (acumulación de varios años pues se evidencia por la administración de la copropiedad que nunca se ha realizado ni un solo mantenimiento) y que esto afecta el correcto drenaje del agua lluvia afectando además el manto impermeabilizante por los cambios de clima con un efecto de punzonamiento que sobre este ejerce en los apoyos el peso de los motores de las unidades de aire acondicionado?

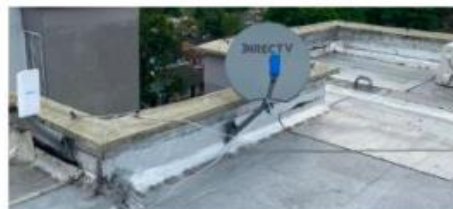
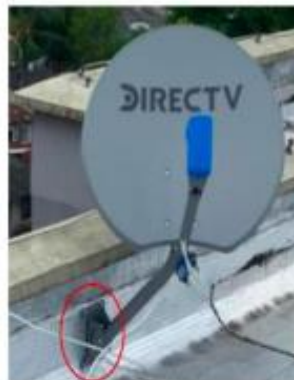
13. ¿Considera EDUBA que puede existir un nexo causal entre las filtraciones de agua de las placas del 5 piso y el haber perforado el manto impermeabilizante para la instalación de antenas de TV e internet?
